Filtreleme kapağı etrafında su sızıntısı

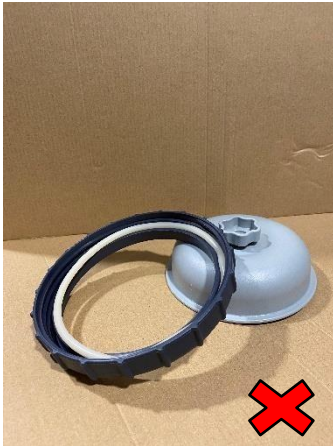
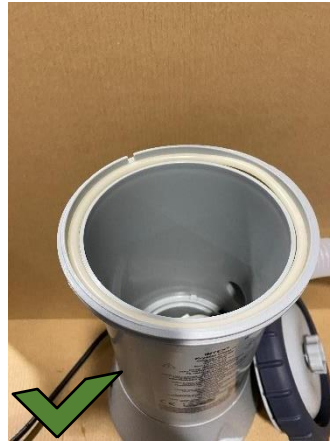
Aşağıda doğru ve yanlış takılmış sızdırmazlık halkasının bir resmini bulacaksınız. Lütfen sızdırmazlık halkasının doğru takılıp takılmadığını kontrol edin. Doğru takılmadıysa, lütfen yukarıdaki adımları takip edin.

- Adım 1:** Kapak vida somununu gevşetin ve kapağı çıkarın.
- Adım 2:** Sızdırmazlık halkası, kapağın dişli bölgesindeyse çıkarın. (İçeride sıkışmışsa, sızdırmazlık halkasını gevşetmek için halkayı hafifçe yere vurabilirsiniz)
- Adım 3:** Sızdırmazlık halkasını filtreleme gövdesindeki dairesel oluğa yerleştirin (kapağı yerleştirdiğiniz yer).
- Adım 4:** Kapağı sızdırmazlık halkasının üzerine yerleştirin.
- Adım 5:** Kapaktaki vida somununu sıkın.
