PureSpa küvetinde E90 kodu

Yetersiz su akışı olduğunda E90 kodu görüntülenir. Yetersiz su akışı genellikle su kalitesi ve filtre pompası ile ilgilidir.

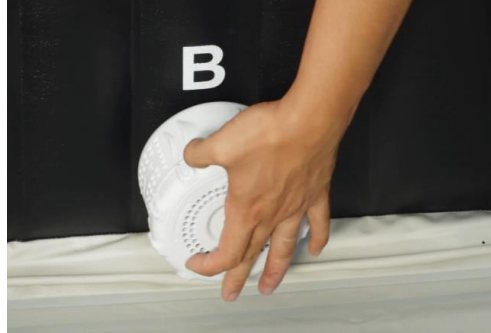
Filtre **alttaki (emme) deliğe** vidalanmalıdır.

COMBO Spa küvetleri için bu, B işaretli deliktir (COMBO Spa küvetlerinin hem kabarcıkları hem de su masaj jetleri vardır).

Filtre başka bir yere vidalanırsa, su mekanik kirleri (saç vb.) yakalaması gereken filtreleme kartuşundan geçmeyecek, bunun yerine pompa çıkışını tıkayacaktır. Filtrelemeye giren kir, pompaya zarar verebilir - pompayı sıkıştırabilir, pompa odasını aşındırabilir, aksı kırabilir, vb.

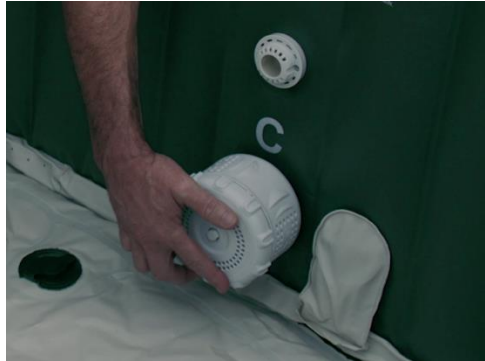
BUBBLE SPA ve SIMPLE SPA küvetlerinde filtre C işaretli deliğe vidalanmalıdır (BUBBLE SPA ve SIMPLE SPA küvetlerinin sadece kabarcıkları vardır, masaj jetleri yoktur).

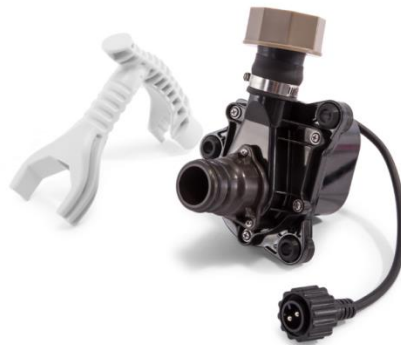
Filtreleme çalışmıyorsa ve Spa küvetiniz hala **garanti kapsamındaysa, bayide şikayette bulunun.** Artık garanti kapsamında değilse, filtre pompası değiştirilebilir.

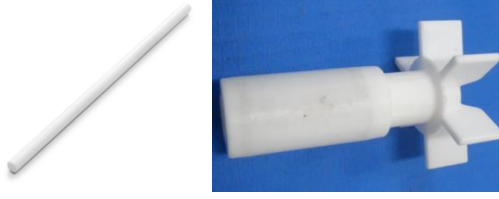
Alternatif olarak, pompanın içindeki seramik eksen ve rotor (pervane) hasar açısından kontrol edilebilir. Bu parçalar yedek parça olarak mevcuttur ve değiştirilebilir.

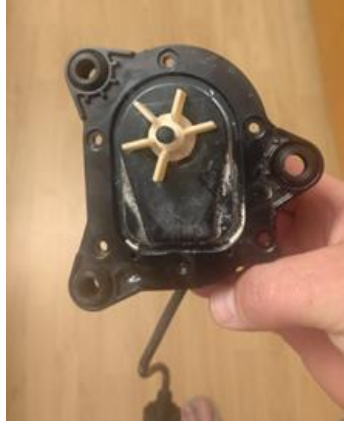
Filtrelemenin motoru/pompasında hasarlı rotor (pervane) örneği.

Örneğin, su pompayı tıkamış çok fazla kalsiyum içeriyorsa, pompanın temizlenmesi gerekir.
