Hortumlardan su sızıntısı

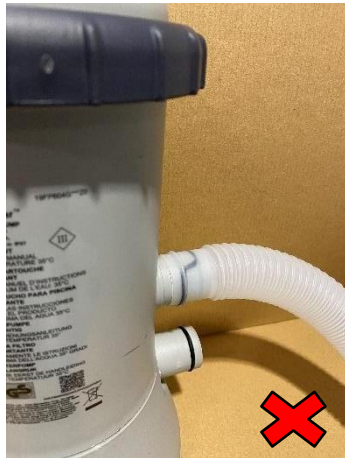
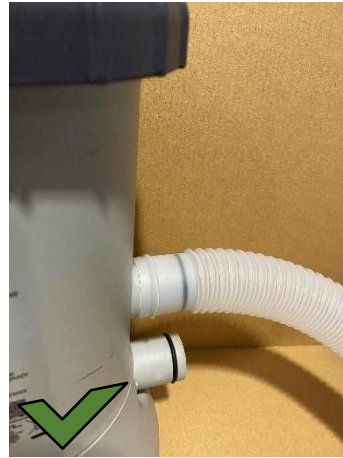
Hortum(lar)ınızın su sızdırmasının birkaç nedeni olabilir. Ana neden, hortum girişindeki kötü yerleştirilmiş bir sızdırmazlık O halkasıdır. Hortumu bağladığınızda, O halka kayabilir ve düzgün şekilde sızdırmaz hale gelmeyebilir, bu da su sızıntısına neden olabilir.

Hortum girişine doğru ve yanlış takılmış O halkanın örnekleri için aşağıdaki fotoğraflara bakın. Lütfen O halkanın doğru takılıp takılmadığını kontrol edin. Doğru takılmadıysa, lütfen yukarıdaki adımları takip edin.

- Adım 1:** Hortumu gevşetin
- Adım 2:** O halka, hortum girişindeki yuvasına oturacak şekilde hortumu yukarı çekin (O halka hareket etmişse, doğru konuma gelene kadar hortumu yavaşça ileri geri hareket ettirin)
- Adım 3:** O halkanın yerinden çıkmaması için hortumu dairesel hareketlerle dikkatlice yerleştirin
- Adım 4:** Hortum kelepçesini yenisiyle değiştirin.
